# 博湖县环博斯腾湖旅游公路（博湖段） 建设项目“9·22”一般起重伤害事故 调查报告

博湖县人民政府事故调查组

2023年11月

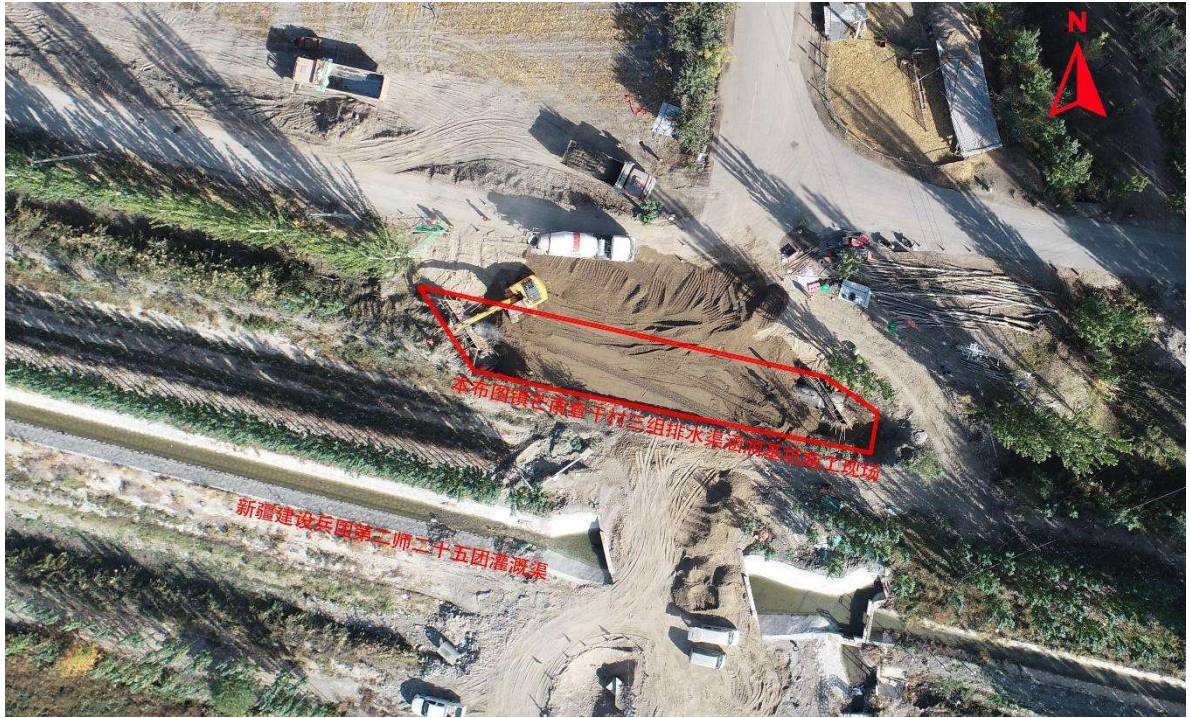
图 1 事故现场位置图（10 月 12 日复勘 无人机航拍）

事故施工现场 K20+541 标段位于博湖县本布图镇芒南查干村三组 and 新疆建设兵团第二师二十五团三连交界处，施工现场基坑位于芒南查干村排水渠，排水渠和新建公路垂直相交，排水渠为东西走向，与南侧二十五团灌溉渠平行（见图1）。

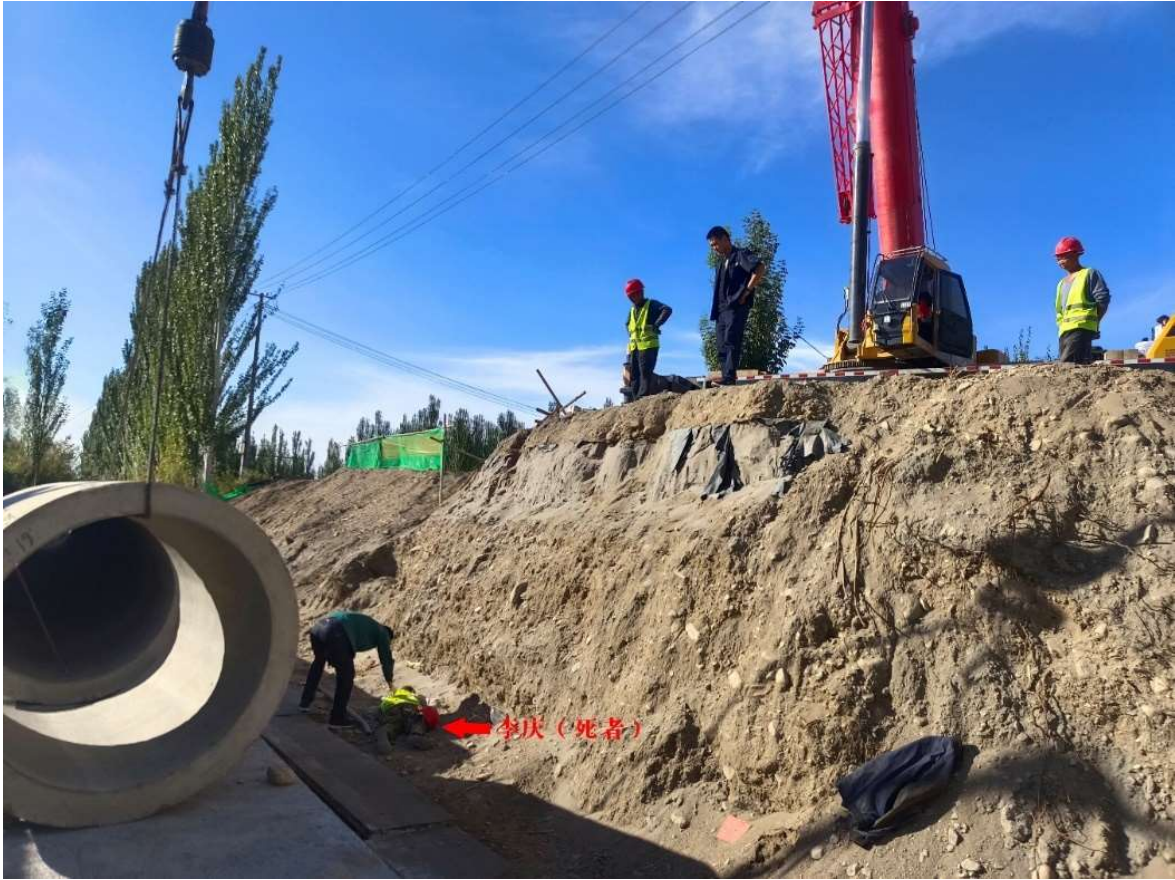
图 2 事故现场图片

16时58分，吊装至第14节涵管时，雷某某位于涵管东南侧，李某某和曾某某位于涵管南侧，肖某某和李某2在涵管北侧基坑壁旁边。由于起吊涵管位置偏离到基座中线南侧，雷某某示意涵管位置不对，陈某某将吊臂往回收，吊装的涵管在重力惯性作用下由南向北摆动，李某1头部被挤压在涵管和基坑壁之间，造成其死亡。

汽车起重机位于芒南查干村排水渠涵洞基坑北侧公路上，汽车起重机吊臂伸出约 36m。事故现场当时有汽车起重机操作员 1 名，施工工人 6 名，其中 5 名施工工人雷某某、李某 1、肖某某、李某某、曾某某在基坑内，1 名施工工人李某 2 在拉运涵管车辆上绑扎吊绳，死亡人员李某 1 位于排水渠涵洞基坑内北侧，呈头西脚东趴伏在地上，安全帽脱落至李某 1 右腿膝盖处，

帽体右后侧裂开长度约 15cm。（见图 2）。

1. 陈某某违反吊装作业操作规程，在吊装物下方有人且存在视线盲区的情况下仍然进行起吊作业，因操作不当致使吊装涵管发生大幅度快速摆动；

2. 李某 1 违规在基坑内、起吊物下方作业，未与起吊物保持安全距离，被大幅度快速摆动的涵管将头部挤压至基坑壁上。
